**İSTANBUL ÜNİVERSİTESİ-CERRAHPAŞA  
MÜHENDİSLİK FAKÜLTESİ  
İNŞAAT MÜHENDİSLİĞİ BÖLÜMÜ**

**İSTANBUL İLİ, ZEYTİNBURNU İLÇESİ,  
MALTEPE MAHALLESİ, ESKİ ÇIRPICI YOLU,  
NO:3, 2956 ADA, 12 PARSELDE BULUNAN  
NOVU YURT BİNALARI'NIN MEVCUT DURUMUNUN  
TESPİTİ VE DEĞERLENDİRMESİ HAKKINDA  
TEKNİK RAPOR**

**Rapor No: 2023 / 678054**

**MAYIS 2023**

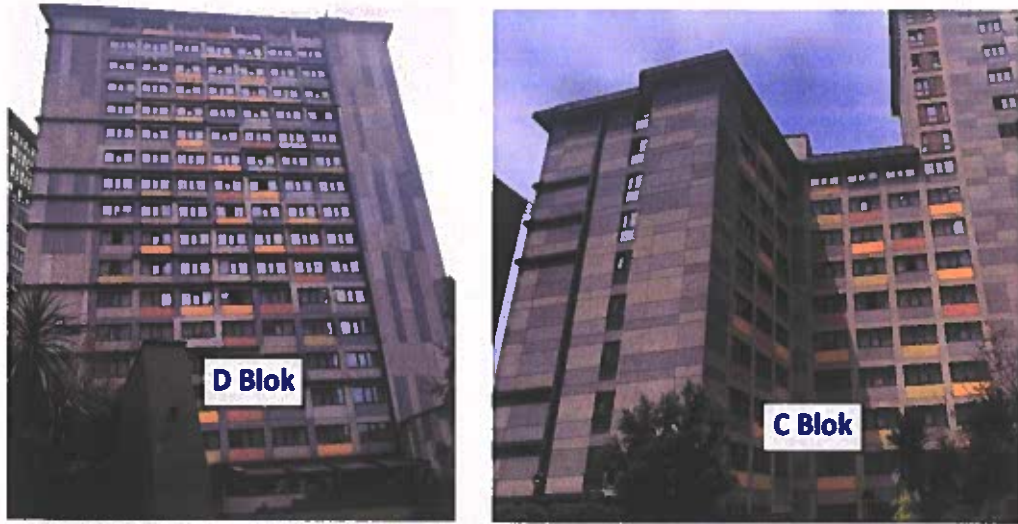
Şekil 1.1 : Novu Yurt Binası C ve D Bloklar'ın dış cephe görüntüleri

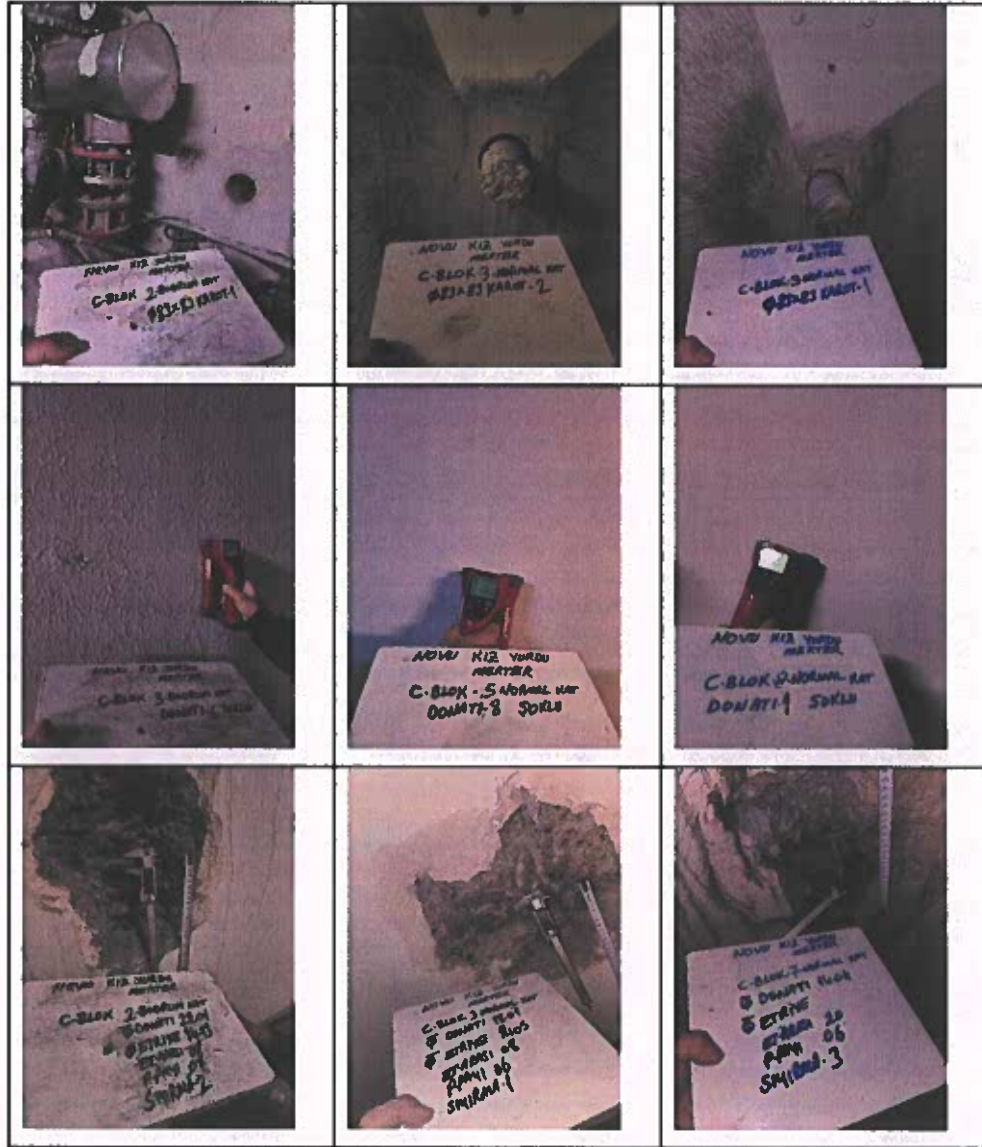
rastgele seçilen betonarme elemanlarda beton örtüsü kaldırılarak (sıyırma) donatı sınıfı ve çaplarına ilişkin tespitler gerçekleştirilmiş ve hasarsız tespit işlemleri kapsamında da donatı tarama cihazlarıyla donatı yerleşimi belirlenmiştir. Tarafıma başvuru sahibi tarafından iletilen Karot Basınç Dayanım Deneyi sonuçlarına göre (C Blok sonuçları Şekil 2.7'de ve D Blok kısmi sonuçları Şekil 2.8'de verilmiştir) gerekli boy/çap, standart sapma, vb. düzeltmeler yapıldıktan sonra, bugüne kadar gerçekleştirilen beton basınç dayanım testleri dikkate alınarak beton basınç dayanımı C ve D Blok için sırasıyla yaklaşık 38.5 MPa ve 48.5 MPa olarak belirlenmiştir. Bersu Laboratuvar tarafından C Blok için yapılan çalışmalara ait bazı fotoğraflar Şekil 2.9'da sunulmuştur. Donatının nervürlü S420 sınıfında olduğu, etriye aralıklarında sıklaştırmaların yapıldığı fotoğraflardan da görülmektedir.

Şekil 2.9: Malzeme tespit çalışmaları - C Blok

- Donatı çeliği sınıfı statik uygulama projesinde S420 nervürlü donatı olup Bersu Laboratuvar tarafından gerçekleştirilen donatı tespit çalışmalarında da donatının statik uygulama projesiyle uyumlu olarak S420 nervürlü donatı olduğu tespit edilmiştir.

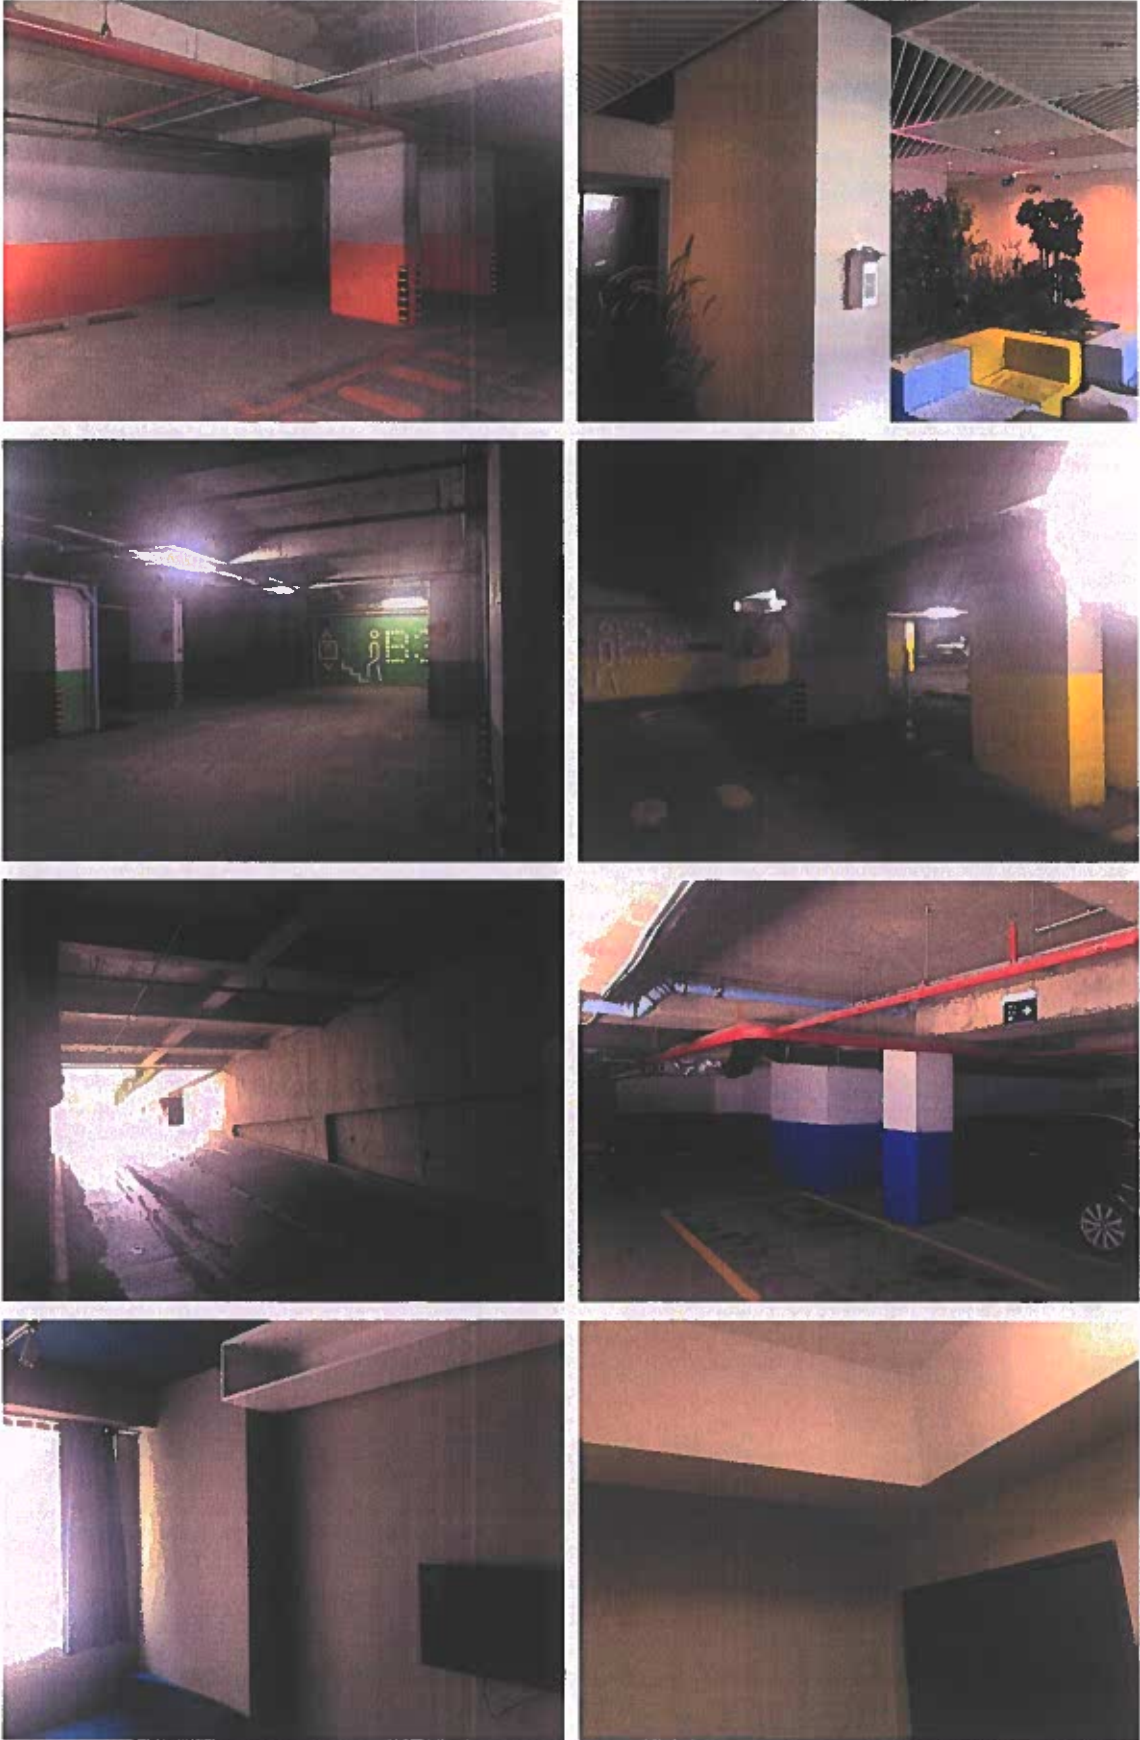
Yerinde yapılan incelemeler kapsamında gözle görülebilir hasar durumları incelenmiş olup girilebilen kısımlarda binanın taşıyıcı sistemini oluşturan kolon, kiriş, perde veya döşemede, kapasite yetersizliği veya yapısal deformasyona bağlı olarak ortaya çıkmış eğilme, kesme, burulma türündeki yaygın, belirgin yapısal çatlaklara rastlanmamıştır.

Yapısal/taşıyıcı özelliği olmayan duvarlarda, görelî oturmaya işaret edebilecek herhangi bir çatlğa rastlanmamıştır.

Yerinde yapılan incelemede, donatıda korozyona bağlı bir korozyon çatlğına/hasarına rastlanmamıştır.

Şekil 2.10: Yapının taşıyıcı sisteminden ve iç mekanlarından görüntüler (1/2)

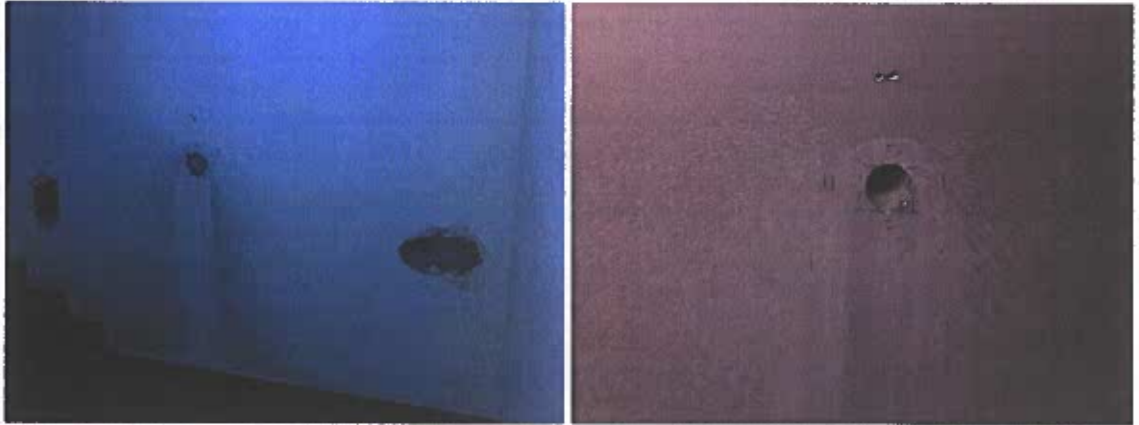
İnceleme öncesi tarihte gerçekleştirilen karot numune alma ve donatı sıyırma çalışmaları sonrasında açılan deliklerin ve sıyrılan beton yüzeylerin kapatıldığı görülmüştür.

Şekil 2.12: Yapıdan alınan karot numuneleri ve donatı sıyırma işlemleri sonrası karot boşluklarının doldurulmuş ve sıyrılan beton örtüsünün kapatılmış örnekleri.
